# GÃY XƯƠNG QUANH KHỚP HÁNG NHÂN TẠO

Võ Thành Toàn<sup>1,2</sup>

## PERIPROSTHETIC FRACTURE OF THE HIP

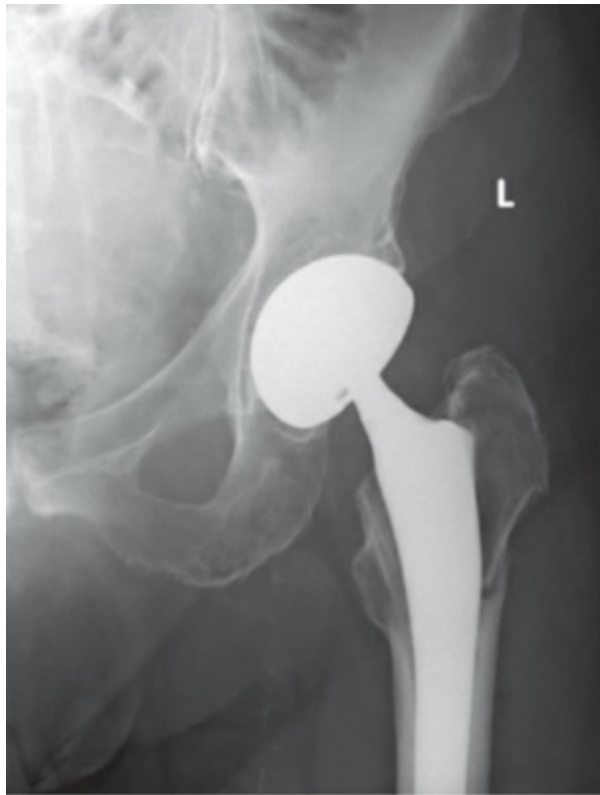
**Hình 5.2.** Gãy xương quanh khớp nhân tạo loại A Vancouver ở đầu trên của chuỗi xương đùi thuộc loại gãy vững. Loại gãy xương quanh chuỗi giả này thường không cần điều trị phẫu thuật. Nguồn: Rockwood and Green's Fractures in Adults; 10th Ed (2025) [1]

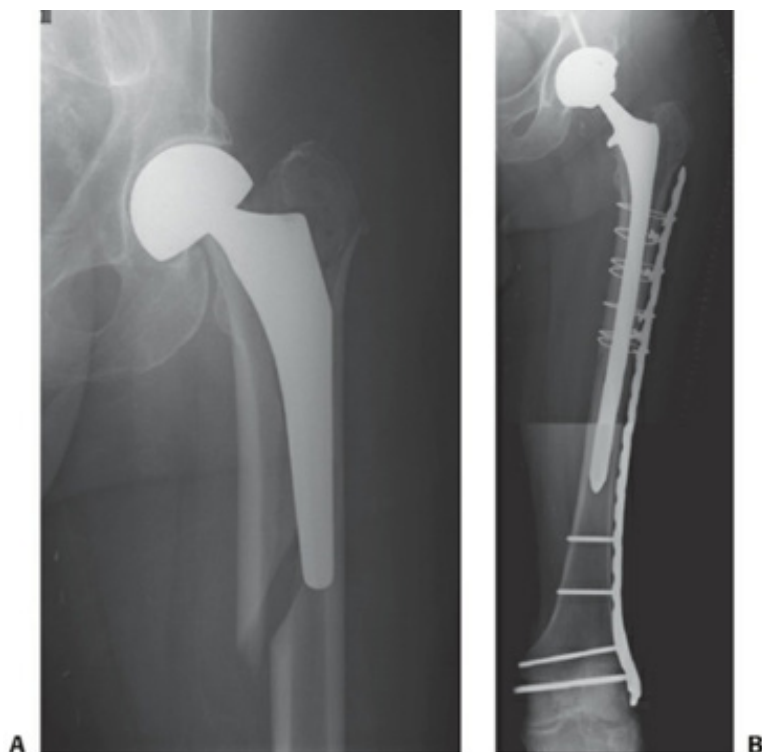
**Hình 5.4.** Gãy xương đùi quanh khớp háng nhân tạo bán phần lỏng lẻo có khối xương tốt (loại Vancouver B2) (A) được điều trị bằng thay thế chuỗi xương đùi dài hơn và một nẹp vít đặt mặt ngoài (B) bảo vệ toàn bộ chiều dài xương đùi. Nguồn: Rockwood and Green's Fractures in Adults; 10th Ed (2025) [1]

Đối với gãy thân xương đùi xung quanh khớp nhân tạo lỏng lẻo, gãy loại Vancouver B2 và B3 thường được khuyến cáo thay lại chuỗi xương đùi (Hình 5.4). Phẫu thuật thay lại giải quyết cả thành phần nhân tạo lỏng lẻo và gãy xương, cung cấp độ vững nội tủy nhờ chuỗi xương đùi dài hơn. Cố định gãy xương bằng một nẹp mặt ngoài hoặc tái tạo

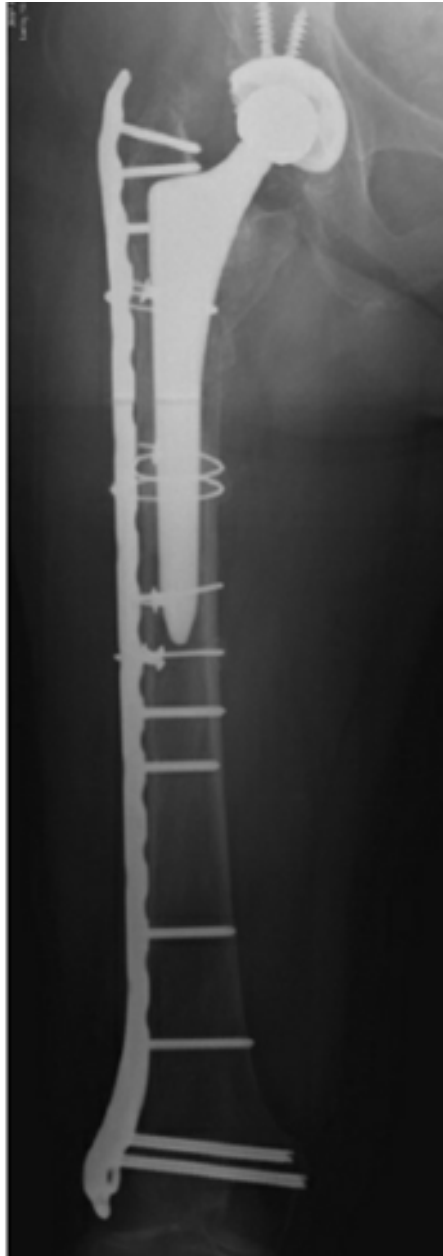
**Hình 5.5.** X-quang thẳng cho thấy cấu trúc Ogden sau thay lại khớp nhân tạo với một nẹp đầu dưới xương đùi dài để bảo vệ toàn bộ xương đùi và có vít khóa để tăng cường cố định. Nguồn: Rockwood and Green's Fractures in Adults; 10th Ed (2025)

Gãy thân xương đùi ở 1/3 dưới khi không có khớp háng nhân tạo thường được điều trị bằng đinh nội tủy (xuôi dòng hoặc ngược dòng) và gãy xương trên lồi cầu hoặc liên lồi cầu được điều trị bằng nẹp vít mặt ngoài hoặc đinh nội tủy ngược dòng. Gãy xương quanh khớp nhân tạo loại C Vancouver, do có chuỗi xương đùi nhân tạo sẽ loại bỏ việc sử dụng đinh nội tủy. Nỗ lực đóng đinh ngược dòng là không nên vì cố định không đủ trong đoạn xương phía gần và cổ xu hướng không liền xương hoặc liền xương không đều. Một loại đinh ngược dòng độc đáo được thiết kế để trượt qua chuỗi xương đùi đã cho thấy kết quả khả quan trong một số nghiên cứu loạt ca nhỏ nhưng chưa được sử dụng rộng rãi. Kết hợp xương nẹp vít vẫn là phương pháp cố định bên trong có thể dễ áp dụng nhất cho gãy xương Vancouver C. Nên đặt nẹp vượt qua ổ gãy và chôn lên chuỗi xương đùi để tránh việc tăng ứng suất [1].

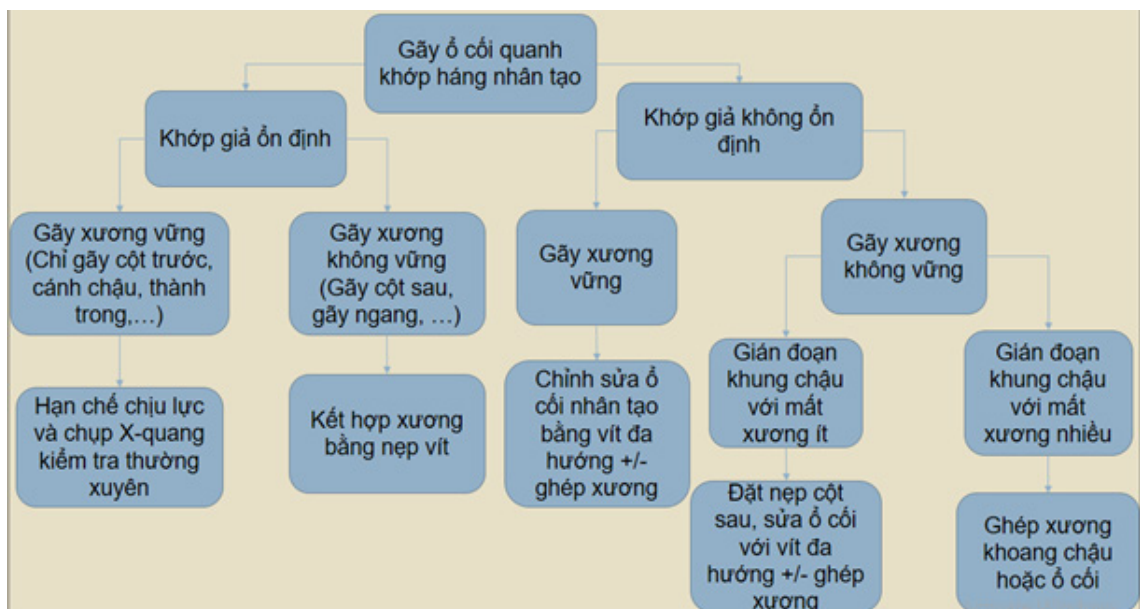
**Sơ đồ 5.2.** Lược đồ điều trị gãy xương ổ cối quanh khớp háng nhân tạo. Nguồn: Rockwood and Green's Fractures in Adults; 10th Ed (2025)
